BULLETIN SERVICE

Bulletin n°10-2008 - Niveau : **INFORMATION**
SPEED - SYSTEM

Concerne : Les Speed-System du n°1 au n° 70

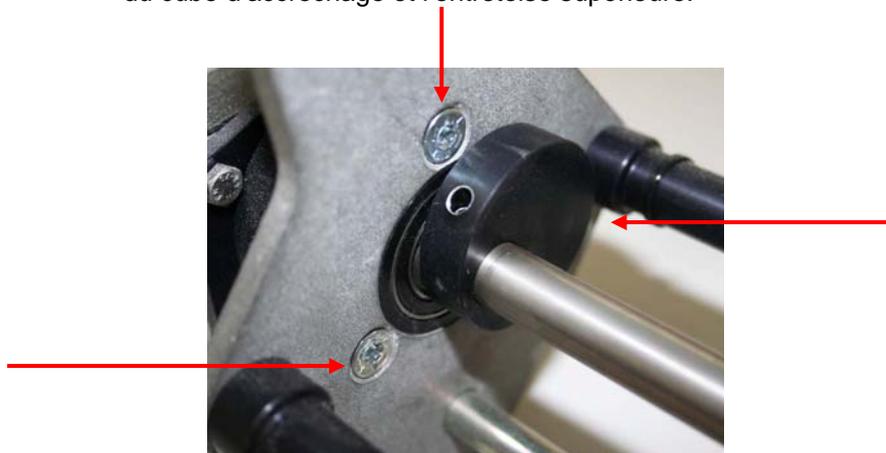
Problème : Desserrage possible des vis à tête fraisée M5x12 fixant les bagues épaulées aluminium aux plaques d'aile. Ces vis ont leurs têtes en regard du cube d'accrochage de l'aile.

Conséquence: Si une de ces vis se desserre de plus d'un tour, sa tête bloquera la rotation de l'excentrique, rendant le déplacement de la base du cube d'accrochage impossible. Le breaker de sécurité se déclenchera.

Causes : Cet incident a eu lieu sur un Speed System très sollicité (plusieurs saisons de compétition sur notre propre machine d'essais), à 150 heures.

Solution : Vérifier le serrage de ces vis toutes les 100 heures.

Méthode : Déposer l'aile (CF Manuel d'Utilisation du tricycle).
Contrôler le serrage des 6 vis. Il sera nécessaire de faire tourner légèrement l'excentrique (utiliser l'interrupteur rapide/lent du Speed System).
Le serrage s'effectuera en utilisant une clé mâle de très bonne qualité, pour vis à six pans creux ou tork suivant l'empreinte de la vis, en prenant soin de l'enfoncer au maximum dans le six pans creux. Serrer le plus fort possible, sans déformer l'empreinte. (Il n'est pas possible de donner un couple de serrage, l'accès ne permet pas d'utiliser une clé dynamométrique).

Note : Ne pas mettre de frein filet. La présence de frein filet dans des taraudages réalisés dans des pièces en aluminium peut rendre le démontage quasiment impossible.

Profiter de l'opération pour graisser (silicone) les excentriques ainsi que les flancs du cube d'accrochage et l'entretoise supérieure.
