BULLETIN SERVICE

Bulletin n°13 - 2010 - Niveau : **ATTENTION**
PROTECTION DU FAISCEAU ELECTRIQUE SUR TRICYCLE COMBO

Concerne : Tous les tricycles de la gamme COMBO jusqu'au n° 131 inclus.

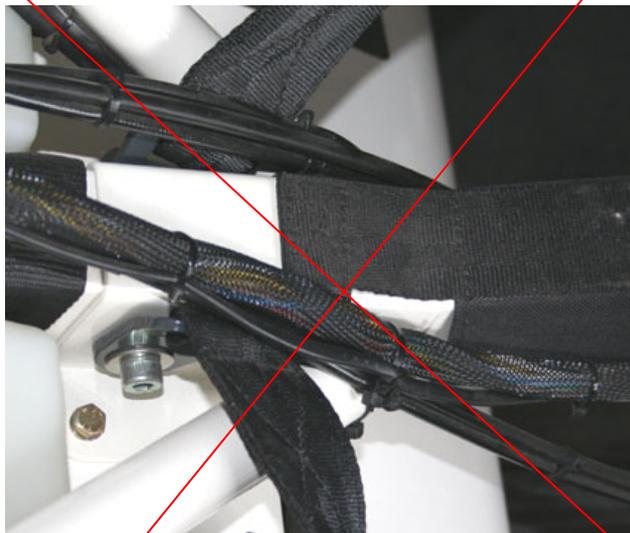
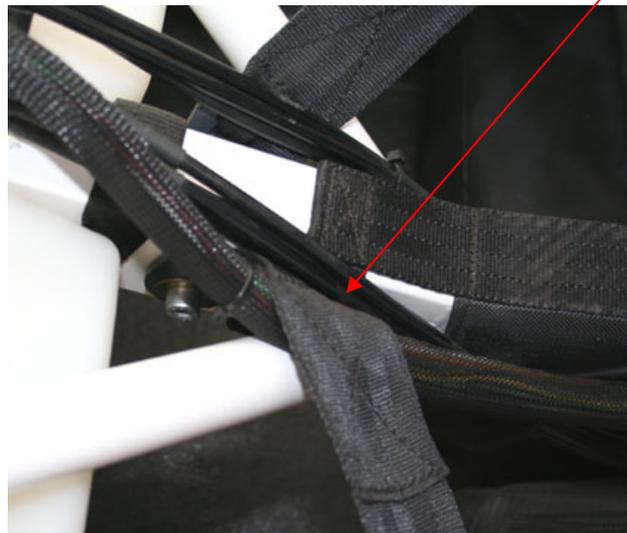
Problème : Usure de la gaine de protection et de quelques fils du faisceau électrique sous le siège pilote.

Causes : Lorsqu'il est en position tout arrière, le fond du siège avant vient effleurer la gaine de protection du faisceau électrique. Si ce faisceau n'est pas correctement positionné, la gaine de protection risque de s'user petit à petit par abrasion.

Solution : Modifier le cheminement de la ceinture pilote afin de protéger le faisceau électrique. (CF photo). Le contrôle de cette zone sera intégrée à la visite Pré-vol.
